RECRUDESCENȚA PROCESELOR GEOMORFOLOGICE ACTUALE DE PE UNELE SUPRAFETE DE VERSANT DEFRIȘATE NERAȚIONAL ÎN JUDEȚUL SUCEAVA

Costică BRÂNDUȘ, Gheorghe FLUTUR, Cezar STRATON

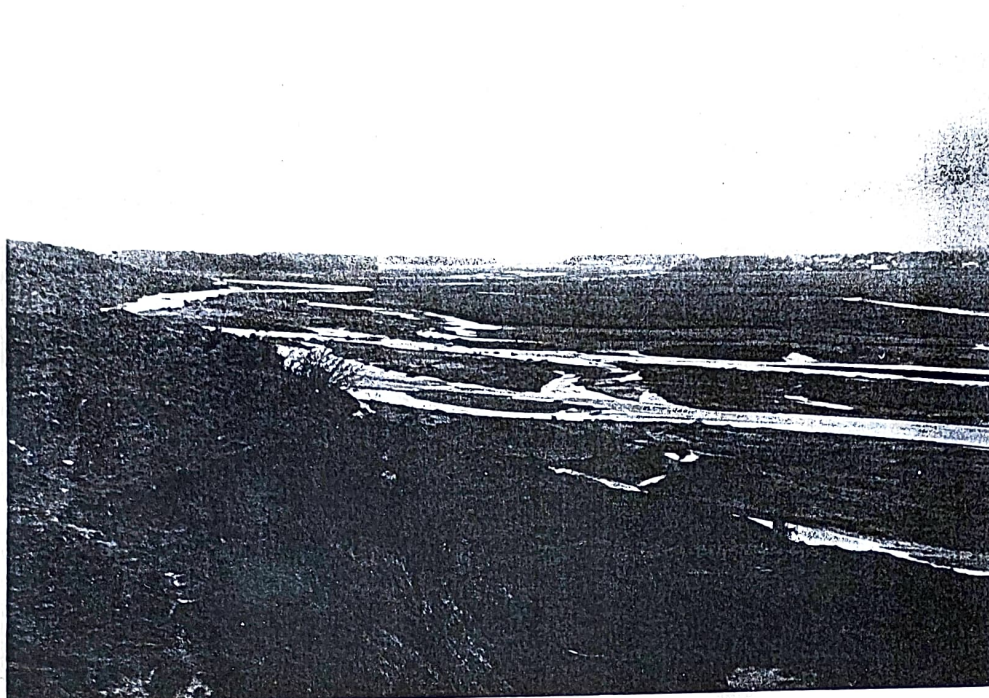
Subsăparea bazei versantului, de către Moldova, una din cauzele alunecărilor din zona Bogata

Defrișarea, fără avizul organelor silvice, a unei suprafețe de circa 85 ha, în anii 1994 și 1995, a determinat reactivarea proceselor de deplasare în masă. Au apărut în treimile superioară și mijlocie ale versantului trei zone de desprindere (cornișe) active și noi valuri (trepte) de alunecare, au fost fragmentate vechile valuri, s-au format frecvente crăpături și băltiri. Având în vedere grosimea mare a deluviului (10 - 15 m), microrelieful puternic fragmentat în pseudoterasete și valuri, monticoli și brazde, cornișe secundare și organisme torențiale în diferite faze de evoluție, stoparea proceselor denudaționale, restabilirea echilibrului relativ dintre depozitele deluviale și substrat, presupune mijloace complexe și deosebit de costisitoare (vezi foto ...)

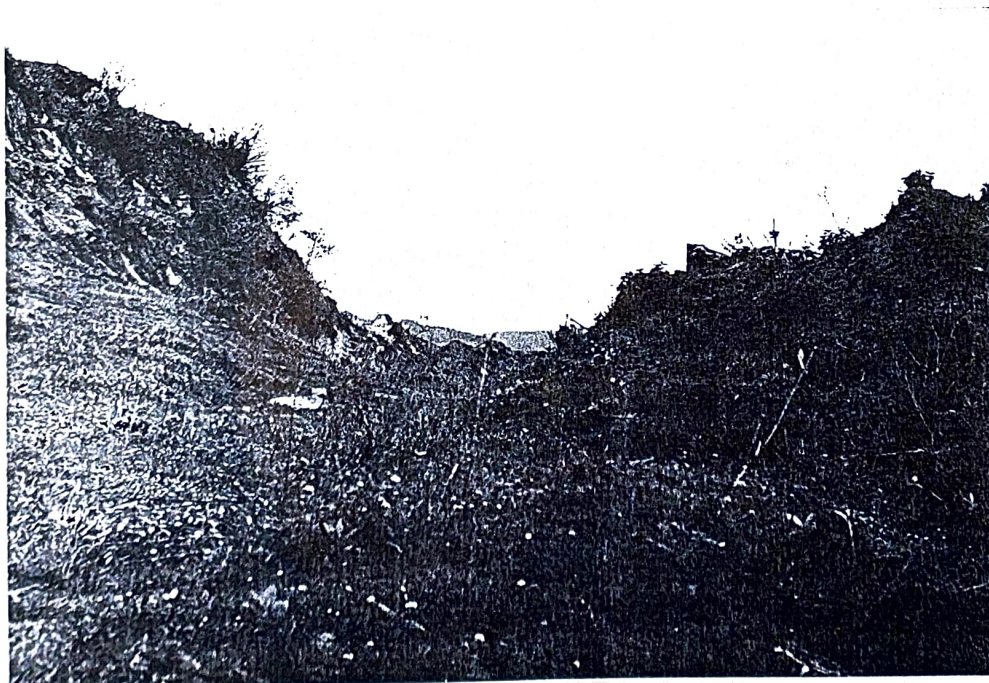
Zona Bogata – deluviul de alunecare reactivat datorită defrișării pădurii

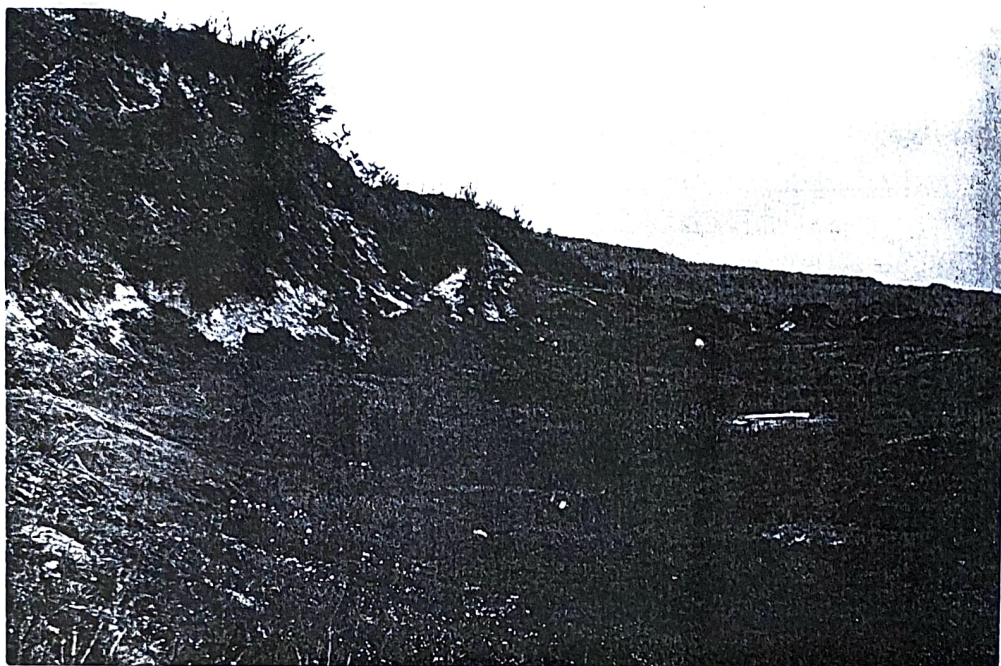
Zona Bogata. Deluviul de alunecare reactivat datorită defrișării

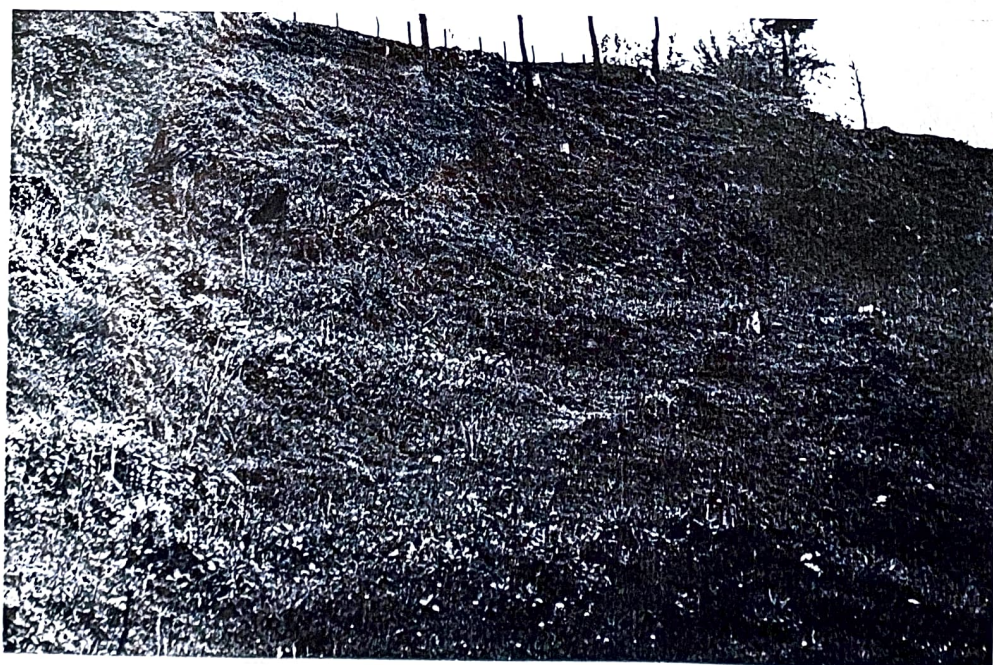
Zona Bogata. Deluviu de alunecare reactivat. Se pot vedea cioatele arborilor
